PROGRAM Kirehe  
PRAC KONSERWATORSKICH I RESTAURATORSKICH

ELEWACJI

KOŚCIÓŁ PARAFIALNEGO-PW. NAJSWIETSZEGO SERCA PANA JEZUSA  
GŁOGÓW - KRZEPÓW

SIERPIEŃ 2021

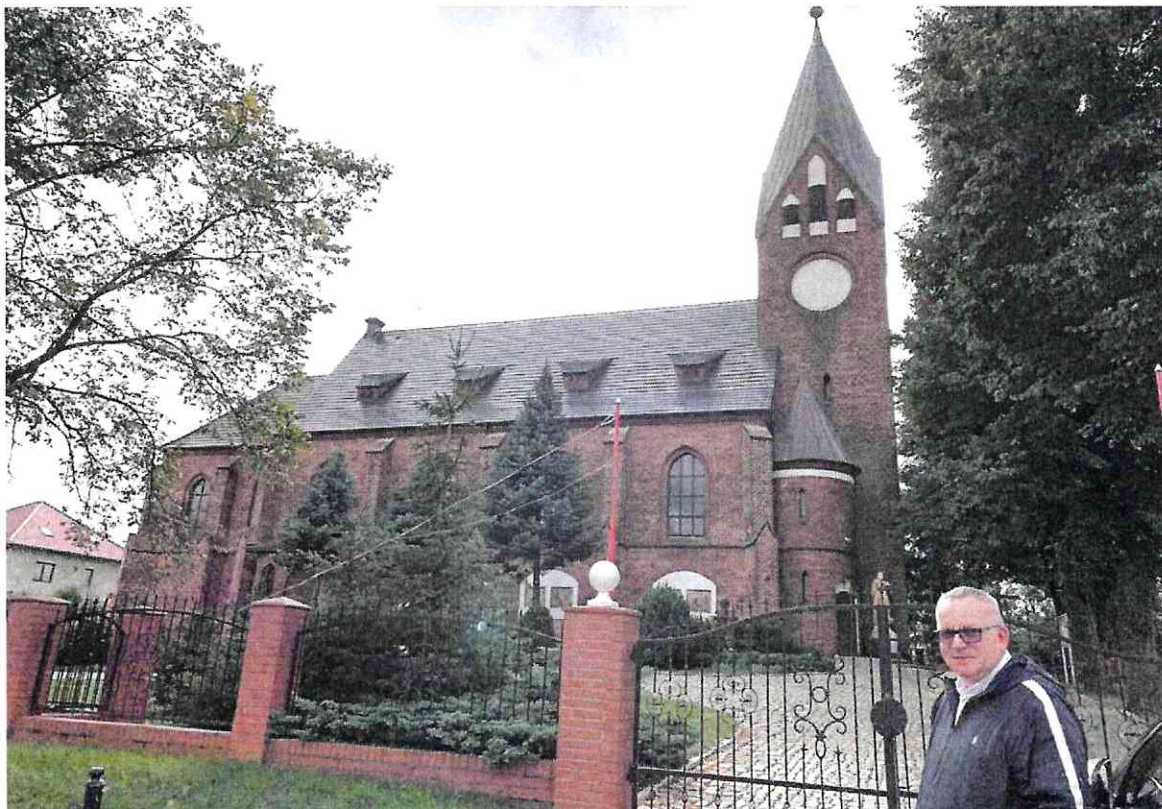
Stan zachowania elewacji wrzesień 2020 roku, źródło: ks. Wojtek Jurek

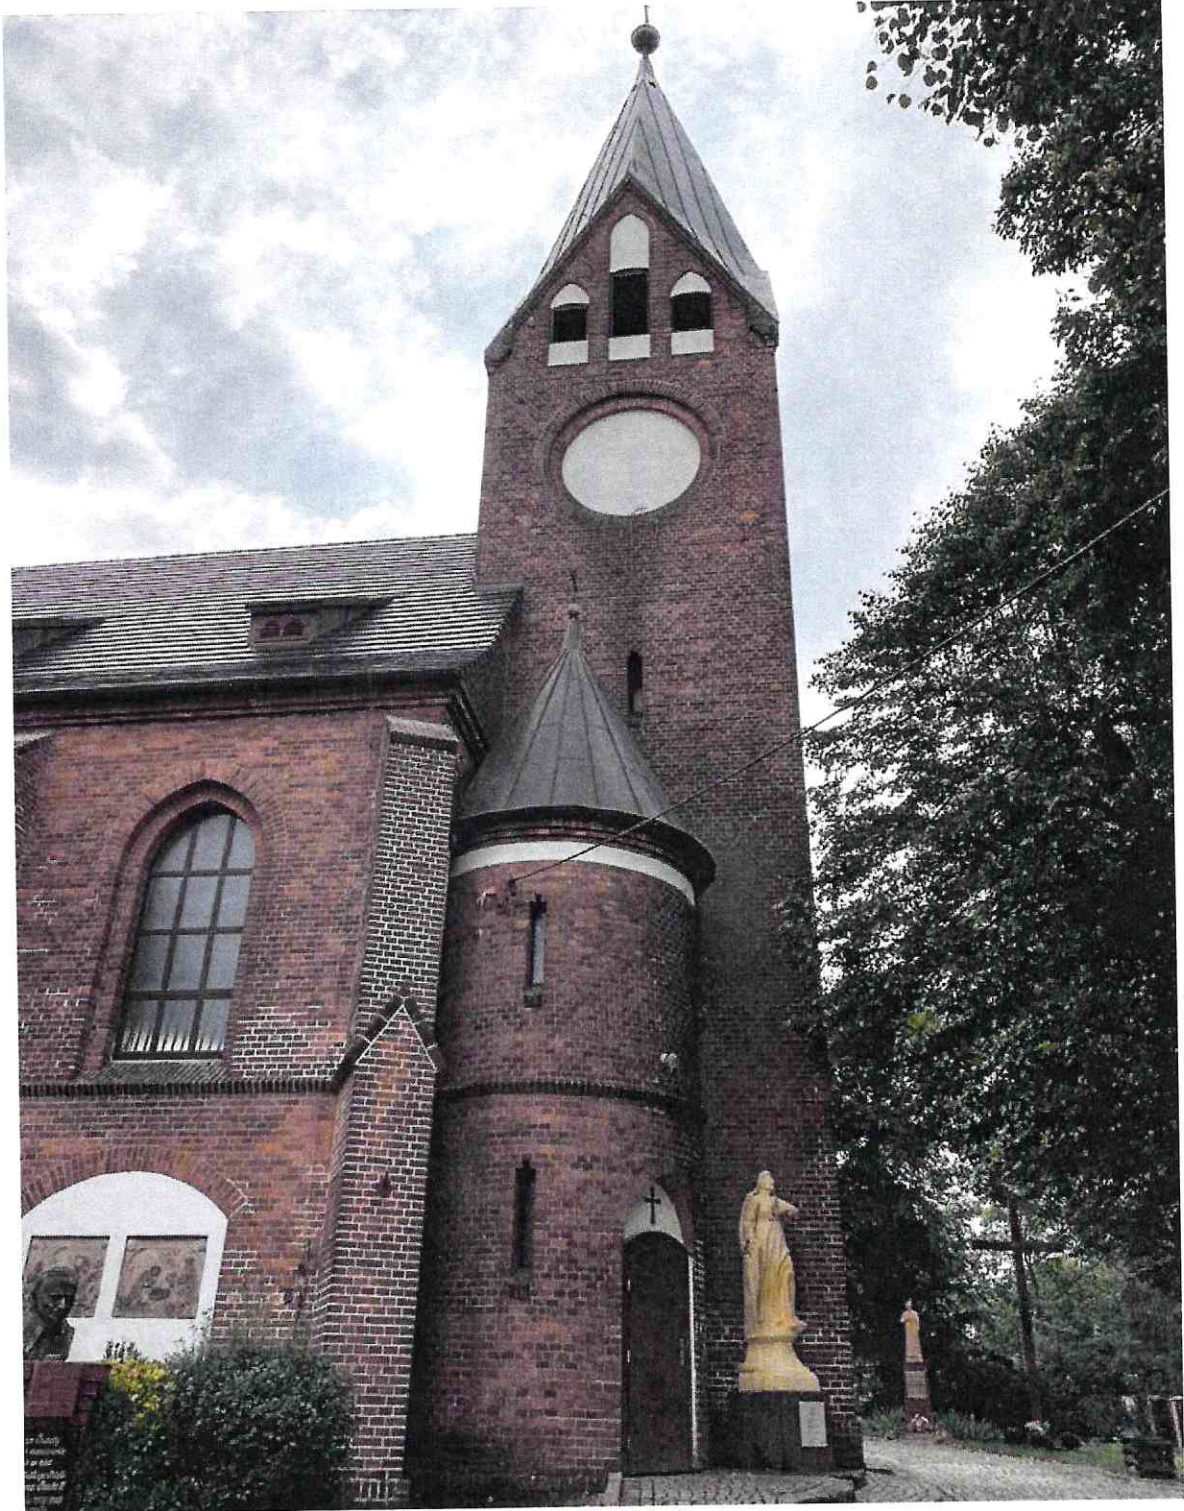
Stan zachowania elewacji (zbliżenie) wrzesień 2020 roku, źródło: ks. Wojtek Jurek

Wyprawy tynkarskie blend utraciły swoje wartości wytrzymałościowe. Wielokrotnie wtórnie wymalowywane jasną wartością barwną na płasko wykazują utratę adhezji do podłoża. Zastosowane wtórne płaskie wymalowania farbami elewacyjnymi o spoiwie akrylowym stworzyły rodzaj powłoki, która unieczystnia właściwy stan zachowania i nie przenosi w sposób czytelny powstałych spękań i odspojień na powierzchnię zewnętrzną.

Intensywna jasna wartość barwna nie jest w tonacji historycznej bieli i zafałszowuje pierwotną kolorystykę.

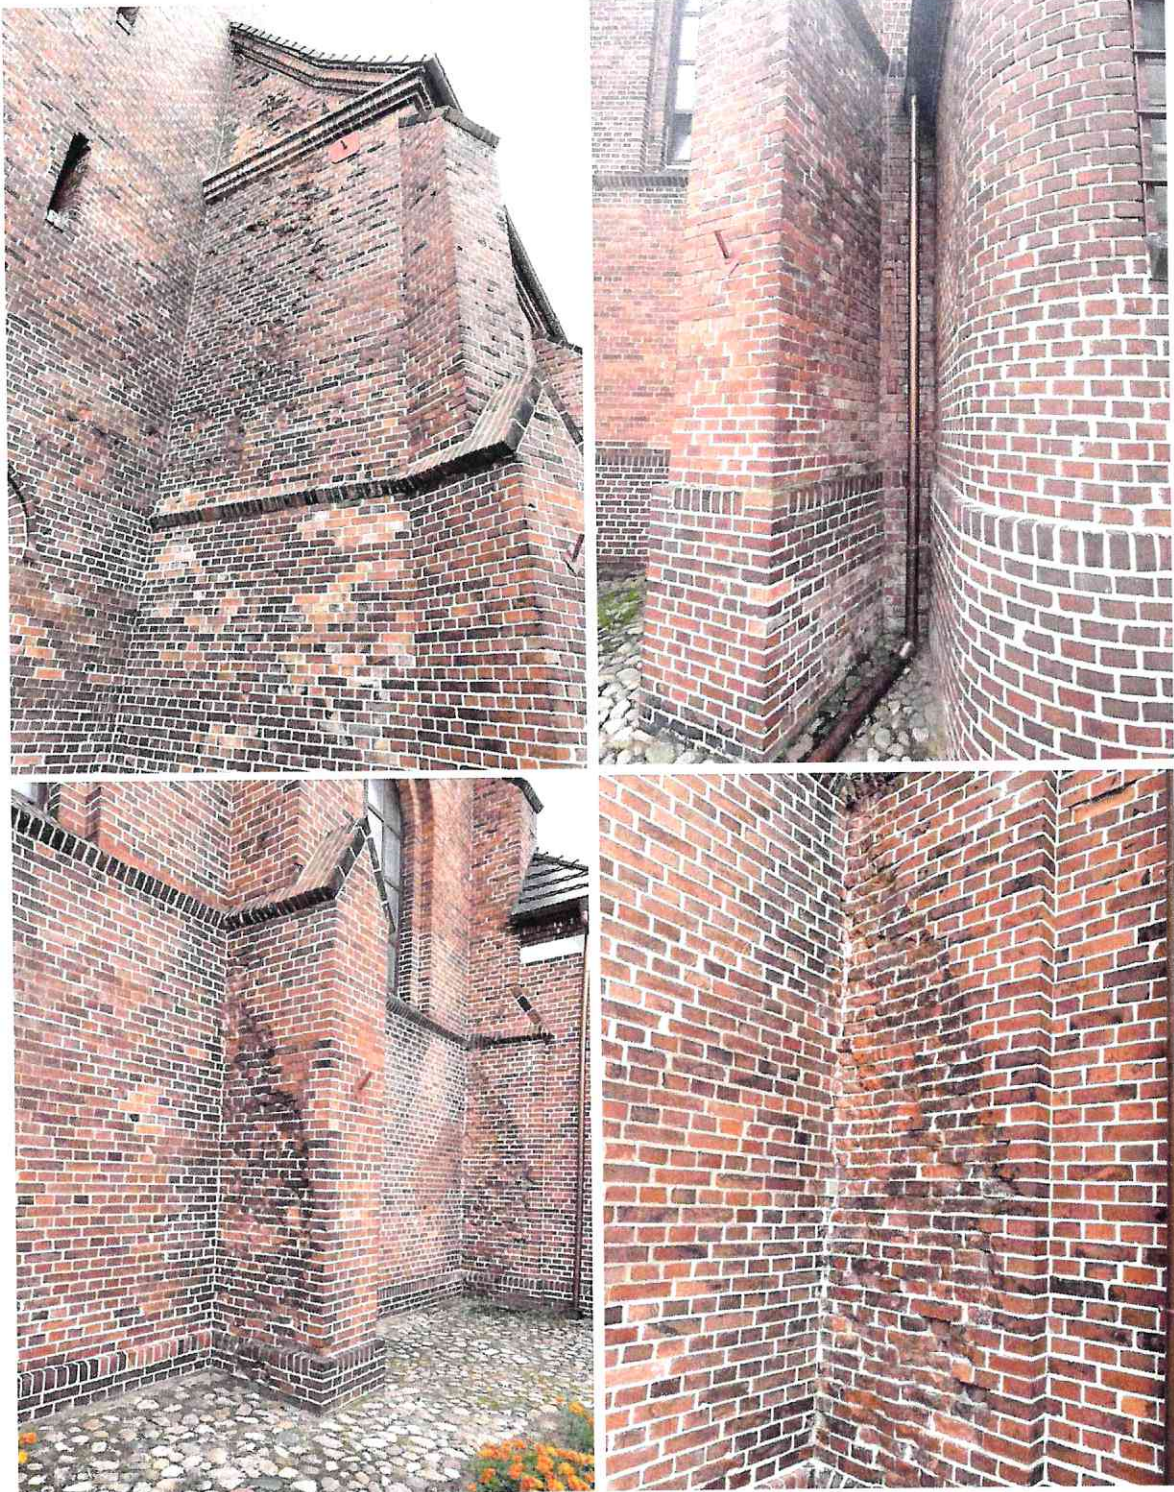
Stan zachowania elewacji (zbliżenie przypór) wrzesień 2020 roku, źródło: ks. Wojtek Jurek

Stan zachowania ceglanego lica korpusu kościoła i przypór jest zły. Widoczne liczne uszkodzenia ceglanego lica, w tym całkowitą utratę ceglanego lica cegieł znajdujących się w wewnętrznej części przypór.

Konieczne jest stworzenie programu zatrzymania postępujących procesów niszczących i ochrony zabytkowej substancji ceglanej. Jednocześnie postuluje się o przywrócenie historycznych wartości barwnych ceglanej elewacji w oparciu o badania konserwatorskie połączone z pobraniem próbek i wykonaniem badań instrumentalnych.

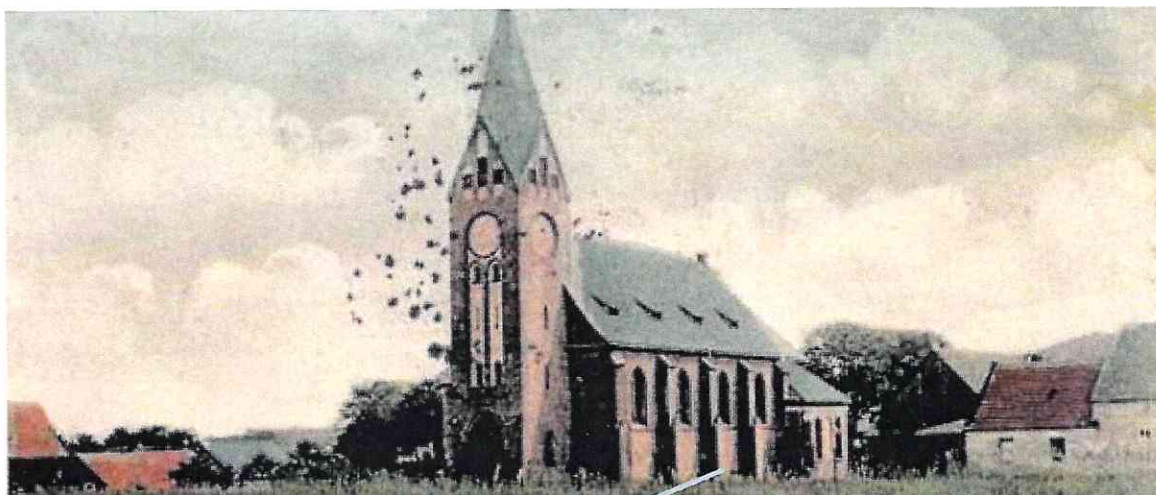
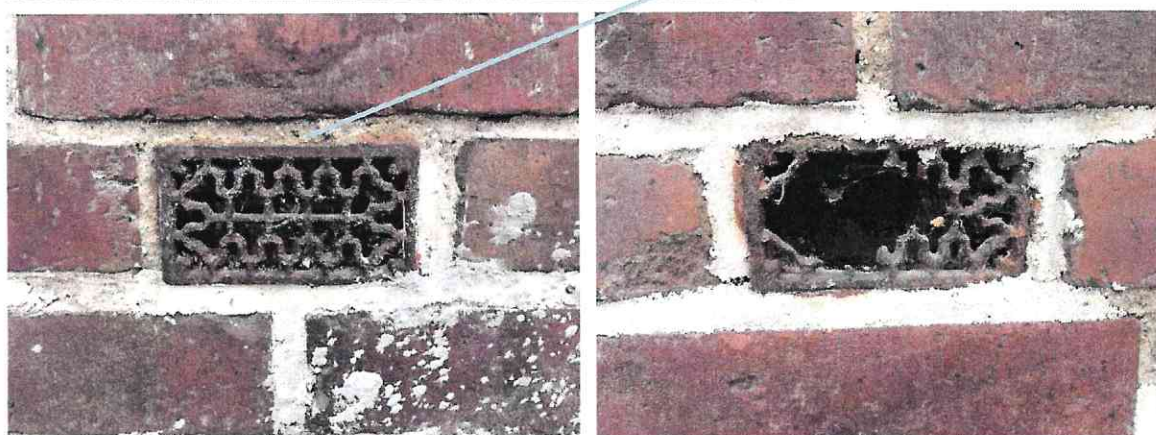
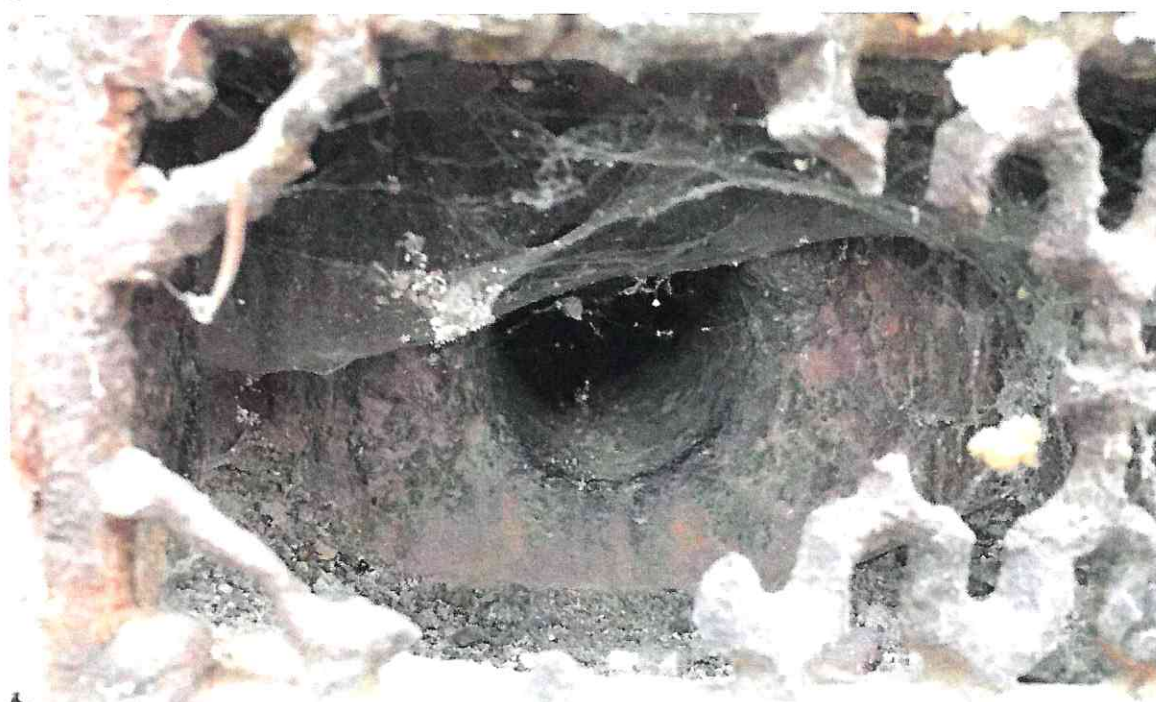
Stan zachowania elewacji północnej (zbliżenie zabytkowych żeliwnych wentylacyjnych kratok, czerwiec 2021 roku, źródło: Michał Jarosiński)

Zaleca się podjąć konserwacji i restauracji zabytkowe kratki wentylacyjne, częściowo zniszczone (widoczne na powyższych fotografiach) pozostawić w niezmienionej formie (bez rekonstrukcji). Dopuszcza się wykonanie nowego zabezpieczenia otworu wentylacyjnego wewnątrz układu wentylacyjnego – współczesne zabezpieczenie z siatki stalowej w odcieniu starej czerni (grafit).

W celu przeprowadzenia konserwacji metalu zgodnie ze sztuką, konieczne jest usunięcie wszystkich ognisk korozji i odsłonięcie historycznych wartości. Zaleca się wykonanie prób i dobór najbezpieczniejszej metody przy pomocy zestawu rozpuszczalników do konserwacji metalu i wykorzystania strumienia ciepłego powietrza przy użyciu ręcznej nagrzewnicy z wbudowanym czujnikiem regulacji temperatury. Zaleca się wykonanie próby pudrowania przy pomocy ścierniwa Garnet 240 i metody niskociśnieniowej. W przypadku elementów metalowych zaleca się inwentaryzację, demontaż i zastosowanie past do usuwania rdzy i ognisk korozji z powierzchni metalu.

W celu przeprowadzenia konserwacji metalu zgodnie ze sztuką zaleca się doczyszczanie powierzchni metalu przy pomocy tamponów z waty celulozowej nasączonych benzyną ekstrakcyjną, odtłuszczenie powierzchni metalowych przy pomocy tamponów z waty celulozowej nasączonych w acetonie, a następnie przeprowadzenie zabiegu pasywacji metalu preparatem Cortanin F.

W celu końcowego zabezpieczenia metalu po konserwacji, zaleca się zabezpieczenie powierzchni preparatem do ochrony zabytkowych elementów metalowych firmy Lascaux.

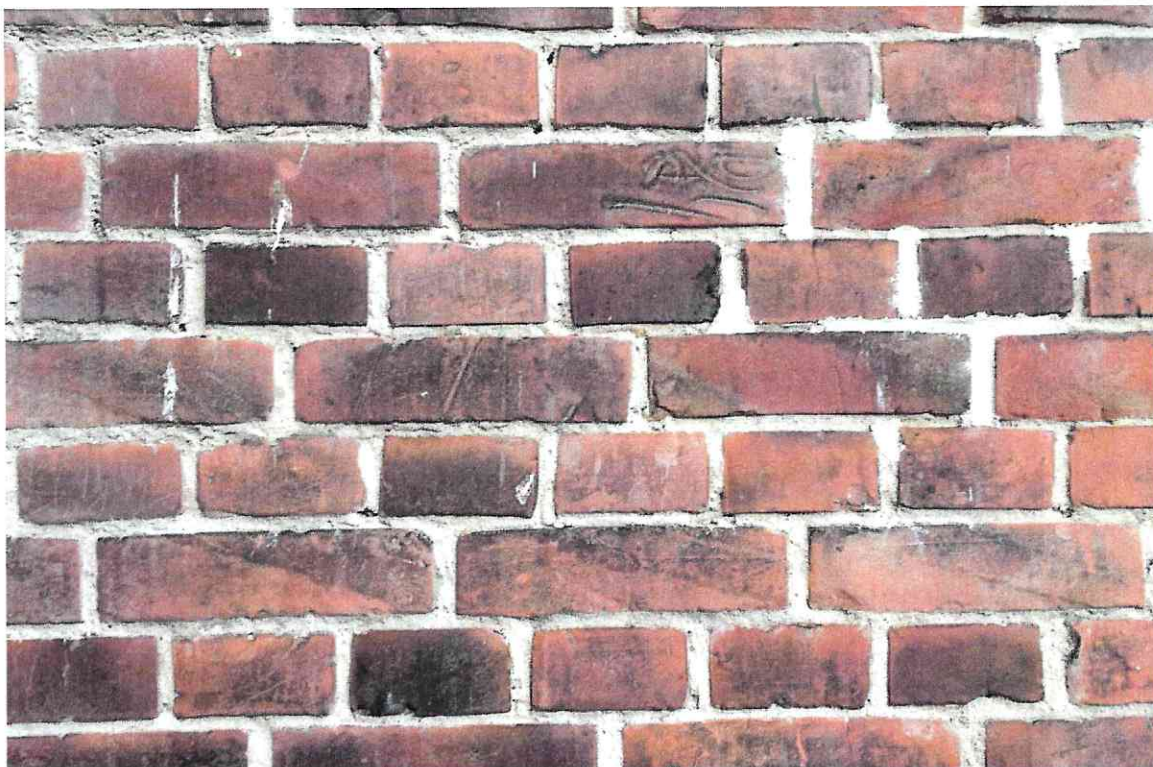
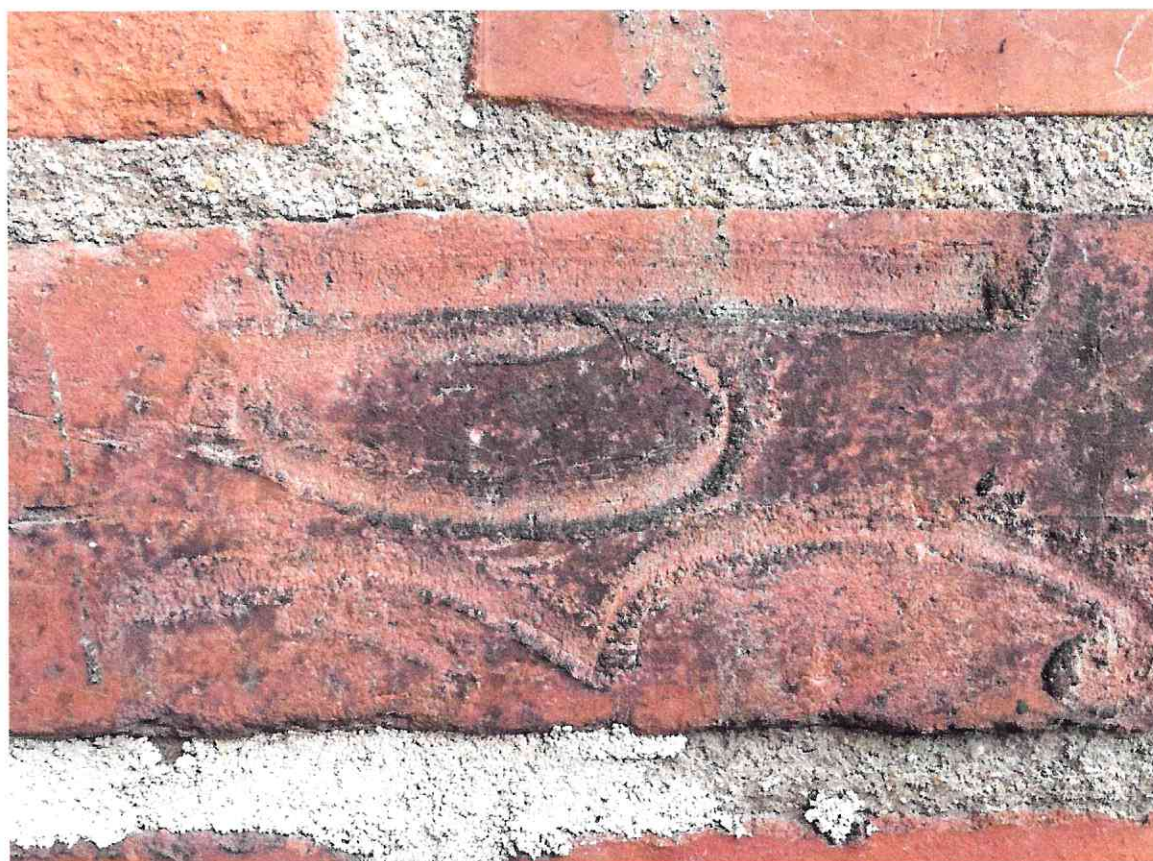
Stan zachowania elewacji północnej (zbliżenie znaków handlowych w niewypalanej cegle), czerwiec 2021 roku, źródło: Michał Jarosiński

Zaleca się poddać konserwacji i restauracji zabytkową elewację. Konieczne wydaje się usunięcie wtórnego respoinowania wykonanego niezgodnie ze sztuką. W trakcie przyszłych prac konserwatorskich zaleca się oczyszczenie ceglanej lica przy pomocy przegrzanej pary wodnej.
